PROBLEEMOPLOSSINGSKAART BOUGIES

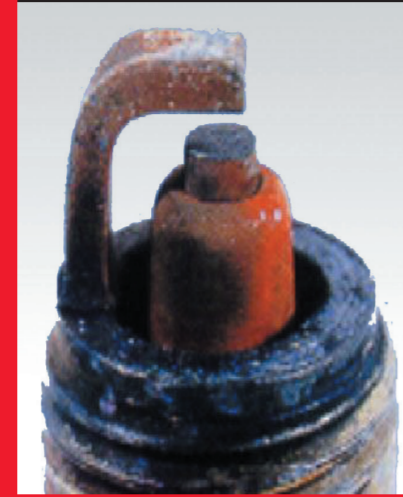
Brandstofadditieven

- Symptoom: Roodachtig/bruine of paarse afzetting/verkleuring van de isolatorkern
- Oorzaak: Gebruik van brandstofadditieven
- Gevolg: Overslaande motor. Normaal zijn additieven niet geleidend, maar sommige zijn dit wel en als de opbouw van afzettingen buitensporig is, kan dit een aardlektraject voor de vonk creëren
- Oplossing: Vervang bougies en zorg ervoor dat gebruikte additieven compatibel zijn met de ontstekings- en emissiesystemen van de motorfabrikant en dat ze in de juiste verhouding worden toegevoegd

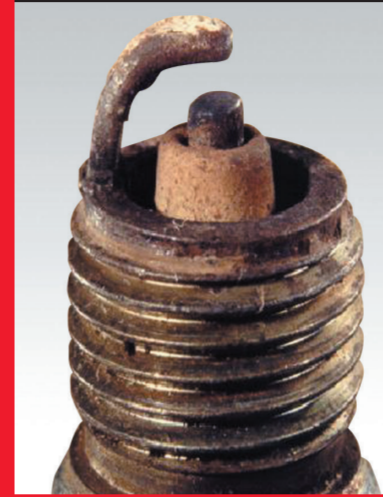
Versleten bougie

- Symptoom: Midden- en/of massa-elektroden zijn afgerond en de elektrode-afstand is buitensporig
- Oorzaak: Algemene slijtage (bougie heeft het einde van zijn levensduur bereikt). De grijsachtig bruine/witte kleur, geeft echter aan dat de bougie de juiste warmtegraad heeft en dat de brandstof- en ontstekingsystemen evenals de motor in het algemeen in goede staat verkeren
- Gevolg: Als de elektrode-afstand toeneemt, wordt de werkdruk op het ontstekingsstelsel aanzienlijk vergroot, wat overslaan van de motor, slechte brandstofeconomie en schade aan andere ontstekingscomponenten kan veroorzaken.
- Oplossing: Vervanging door nieuwe bougie met dezelfde warmtegraad wordt geadviseerd

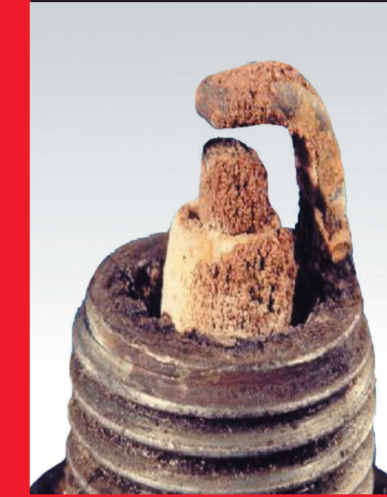
- Symptoom: Lichtbruine afzettingen op de midden- en/of massa-elektrode
- Oorzaak: Vaak te wijten aan te veel brandstofadditieven (of olie-additieven). Algemene motorslijtage kan echter een soortgelijk effect op de bougie veroorzaken
- Gevolg: Roetafzettingen kunnen de vonk 'afschermen' wat tot overslaan van de motor kan leiden
- Oplossing: Zorg ervoor dat de bougie geschikt is voor de aanbevolen warmtegraad en controleer op motorslijtage

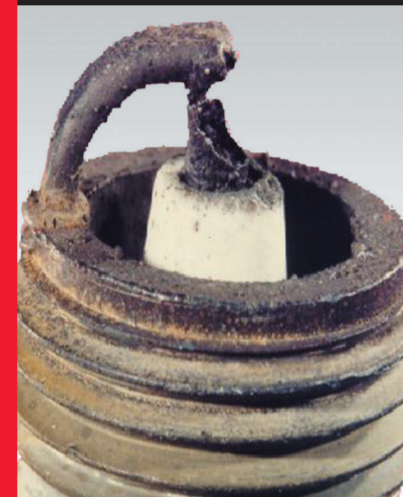
Voorontsteking

- Symptoom: Gesmolten (of gedeeltelijk gesmolten) massa- en/of middenelektrode
- Oorzaak: Bougie te heet, lucht-brandstofmengsel te arm, foutieve voorontsteking, defect uitlaatrecirculatiesysteem, defecte pingelsensor, inductiestoring in de bougiekabels of versleten motoronderdelen
- Gevolg: In extreme gevallen kan dit motorbeschadiging veroorzaken
- Oplossing: Oorzaak opsporen en fout verhelpen. Vervang bougies volgens de aanbeveling van de fabrikant

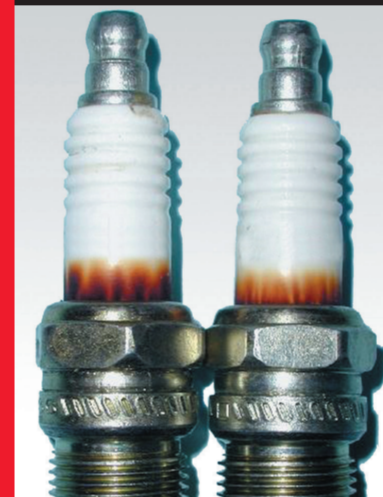
Corona-ontladingsvlekken

- Symptoom: Verkleuring van de porseleinen isolator, dicht bij de schaal
- Oorzaak: Olie-/gasdeeltjes (in de bougieopening) worden aangetrokken door het porselein doordat er een magnetisch veld gevormd wordt door de hoogspanningsstroom die door de bougie vloeit
- Gevolg: Niet nadelig voor de werking van de bougie
- Oplossing: Zorg ervoor dat de opening van de bougie schoon is bij het monteren van nieuwe bougies

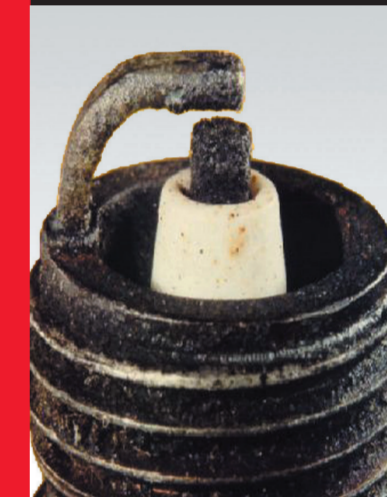
Oververhitting

- Symptoom: Krijtachtig witte isolator (zonder bruine verkleuring) met invreten of schilferen van elektroden. De isolator kan soms grijs of donkerblauw gaan verkleuren
- Oorzaak: Onjuiste warmtegraad bougie, mager brandstof-luchtmengsel, onjuiste ontstekingsverstelling, onvoldoende aanhaalmoment bougie en algemene oververhitting van de motor
- Gevolg: Algemeen slechte werking
- Oplossing: Oorzaak van oververhitting opsporen en fout verhelpen. Vervang de bougies volgens de aanbevelen warmtegraad van de fabrikant

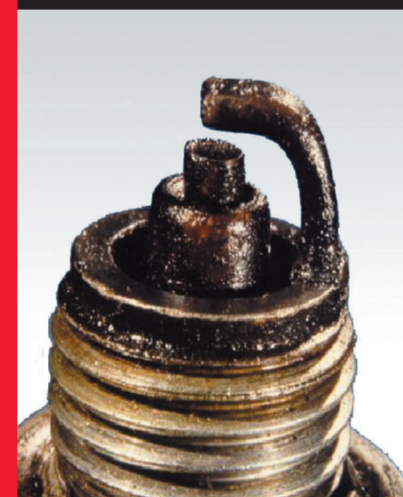
Olievervuiling

- Symptoom: Vonkuiteinde van de bougie is 'nat' van de smeerolie
- Oorzaak: Meestal een teken van vergevoerde motorslijtage (buitensporige hoeveelheden olie in de verbrandingskamer), olievervuiling kan ook worden veroorzaakt door een storing in het carterontluchtingsstelsel
- Gevolg: Overslaande motor wegens afzettingen op het vonkuiteinde van de bougie die verhinderen dat de vonk de elektrode-afstand kan overbruggen
- Oplossing: Verhelp de oorzaak van de buitensporige hoeveelheid olie in de verbrandingskamer en vervang de bougies

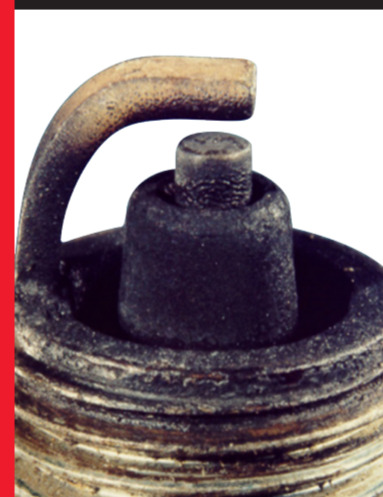
Koude/koolstofvervuiling

- Symptoom: Zachte en zwarte roetafzettingen op de vonkuiteinde van de bougie
- Oorzaak: Rijk lucht-brandstofmengsel, zwakke ontsteking, bougie te koud of herhaalde korte ritten
- Gevolg: Koolstofafzettingen zijn geleidend en kunnen aardlektrajecten vormen, wat vaak overslaan van de motor en beschadiging van de katalysator kan veroorzaken
- Oplossing: Controleer de brandstof- en ontstekingsystemen, de algemene motorprestaties en de rijstijl voordat u de bougies vervangt. Ga na of de bougie (onderdeelnummer) geschikt is voor de toepassing

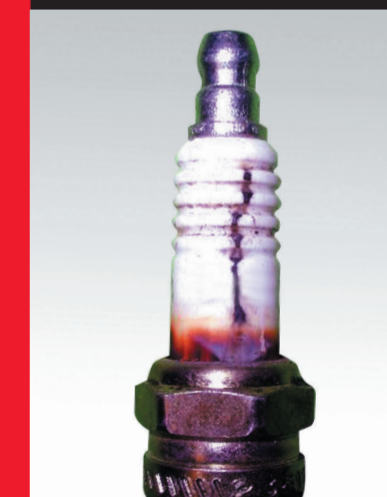
Overslag

- Symptoom: Zwarte brandplekken (koolstofsporen) die verticaal omlaag naar de bougieisolator in de richting van de schaal lopen
- Oorzaak: Stroomontlading vanaf de bovenste aansluiting van de bougie omlaag naar de buitenzijde van de isolator naar massa wegens slecht passende/versleten bougie
- Gevolg: Overslaande motor
- Oplossing: Vervang de desbetreffende bougie(s) en bougiekabel(s)

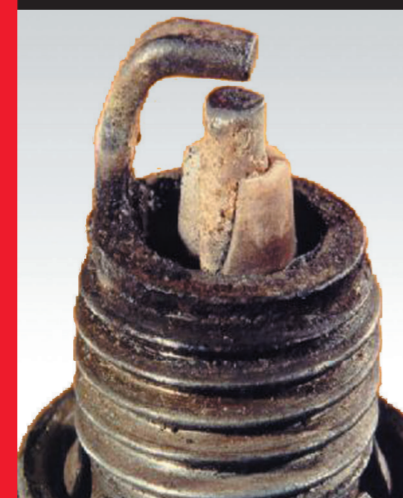
Pingelen

- Symptoom: Licht pingelen veroorzaakt zwarte/grijze plekken op de isolator of massa-elektrode. Ernstig pingelen kan barsten of zelfs breuken in de isolator of massa-elektrode veroorzaken
- Oorzaak: Abnormale verbranding die drukpieken en schokgolven in de verbrandingskamer veroorzaakt. Kan veroorzaakt worden door: Uitlaatrecirculatiesysteem werkt niet, defecte pingelsensor, mager lucht-brandstofmengsel, onjuist octaangetal van de brandstof of voorontsteking en loszittende bougies
- Gevolg: Overslaande motor en/of algemeen slechte/onregelmatige werking met mogelijk motorbeschadiging als gevolg
- Oplossing: Oorzaak opsporen en de bougies vervangen

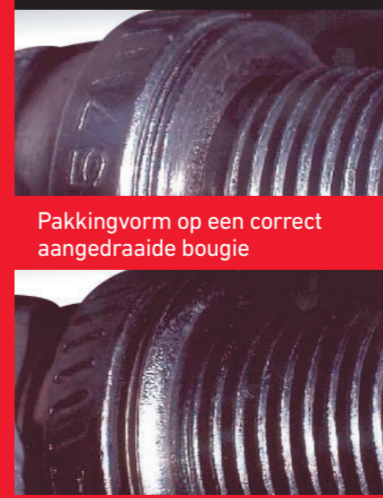
Aanhalen van bougie

- Symptoom: Bougiepakking is niet voldoende samengedrukt (zie de foto's)
- Oorzaak: De bougie is niet correct aangehaald
- Gevolg: Als de bougie te los zit, is een goede warmteafvoer niet mogelijk, wat oververhitting van de bougie kan veroorzaken met als gevolg daarvan voorontstekings- en pingelproblemen. Zit de bougie daarentegen te vast dan kan dat schade aan de isolator veroorzaken en problemen met de werking van de inwendige componenten
- Oplossing: Draai de bougies vast met het door de fabrikant aanbevolen aanhaalmoment

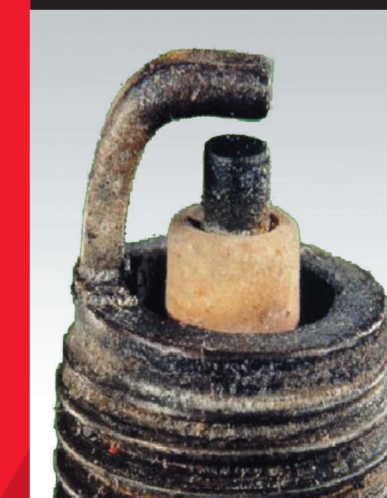
Normale slijtage en werking van bougie

- Symptoom: Grijsachtig bruine tot witte kleur rond de isolator aan het vonkuiteinde
- Oorzaak: Bevestigt dat de bougie geschikt is voor de warmtegraad en correct vonkt. Geeft tevens aan dat de brandstof- en ontstekingsystemen efficiënt werken en dat de motor mechanisch in goede staat is
- Oplossing: Geen actie vereist behalve het controleren van de elektrode-afstand en vervanging volgens de aanbevelingen van de fabrikant
